Sicherheitsattest für Schweizer AKWs basiert auf Fehlaussagen des ENSI zu Fukushima

26. Juni 2011

Fokus Anti-Atom

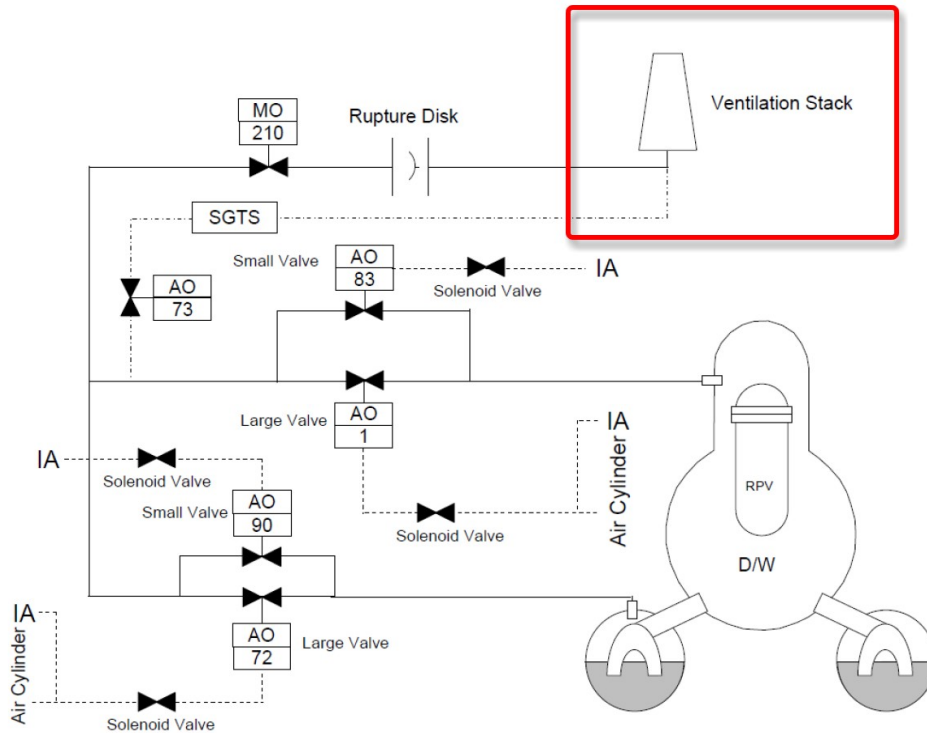
Figure IV-2-13 Overview of PCV Venting Facility (Unit 1)

Das folgende Diagramm zeigt die Containmentdruckentlastung von Fukushima Daiichi Block 1, bei Block 2 und 3 analog gebaut:

TEPCO built new vent pipes extending from the S/C and D/W to the stacks from 1999 to 2001 as PCV vent facilities during severe accidents as shown in Figs. IV-2-13 and IV-2-14. These facilities were installed to bypass the standby gas treatment system (hereinafter referred to as SGTS) so that they can vent the PCV when the pressure is high. The facilities are also provided with a rupture disk in order to prevent malfunction.

Fazit: entgegen der Aussage des ENSI verfügen die Blöcke 1-3 in Fukushima Daiichi über eine Containmentdruckentlastung, welche direkt über den Kamin führt.

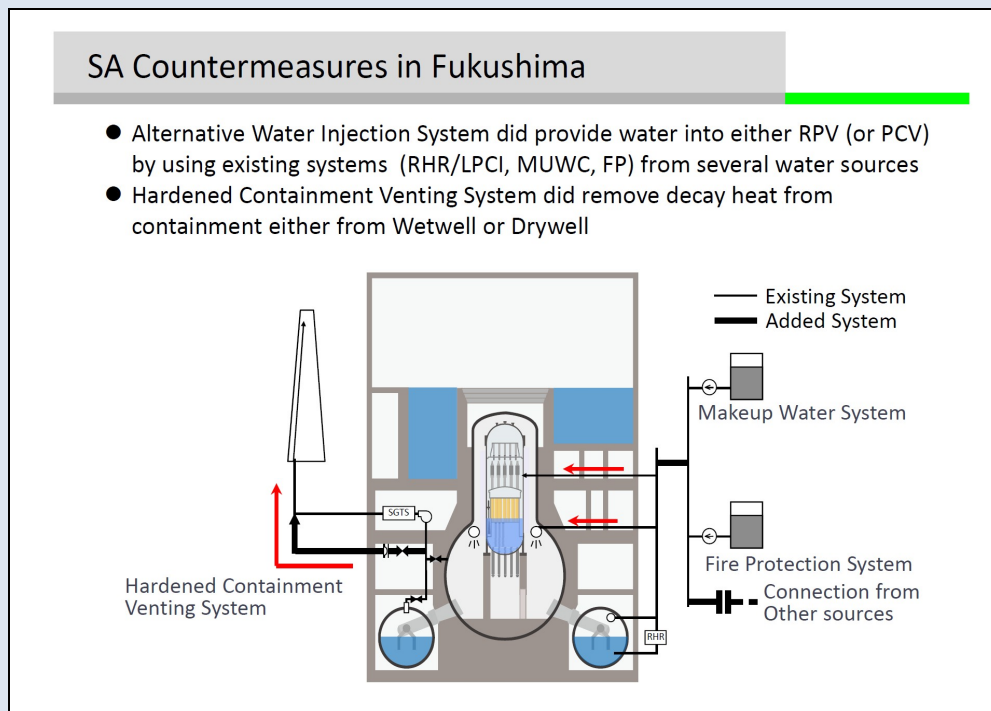
Die folgende Folie von Hitachi GE⁹ zeigt einen Querschnitt mit eingezeichnetem Containmentdruckabbausystem (engl. Hardened Containment Venting System):

Das Containmentdruckabbausystem wurde nun in Fukushima Daiichi zum ersten Mal überhaupt auf die Probe gestellt. Es hat schlicht nicht funktioniert und zwar allem Anschein nach gleich drei Mal nicht. Das bedeutet 100% Ausfallrate.

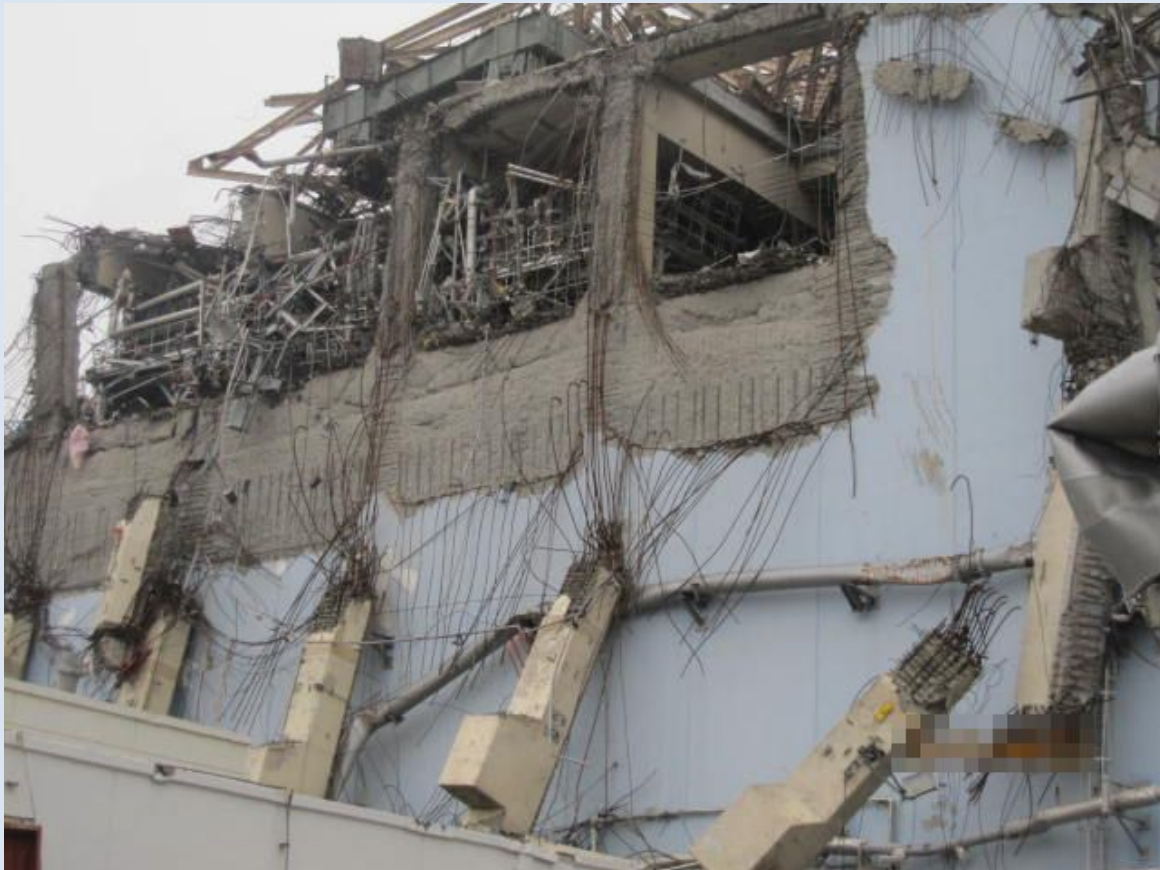
Schäden an Fukushima Daiichi Block 3:

Wie bereits 1972 vorausgesagt, sind deswegen wohl alle drei Containments aufgesprengt worden. Durch diese Schäden lecken seither Unmengen radioaktiver Stoffe sowie tausende Tonnen Kühlmittel. Zudem konnte dort auch der Wasserstoff, welcher sich bei einer Überhitzung im Reaktor bildet, aus dem Containment ins Reaktorgebäude entweichen. Dort vermischte er sich mit dem vorhandenen Sauerstoff, wodurch das explosive "Knallgas" entstand, welches schliesslich das Gebäude sprengte.

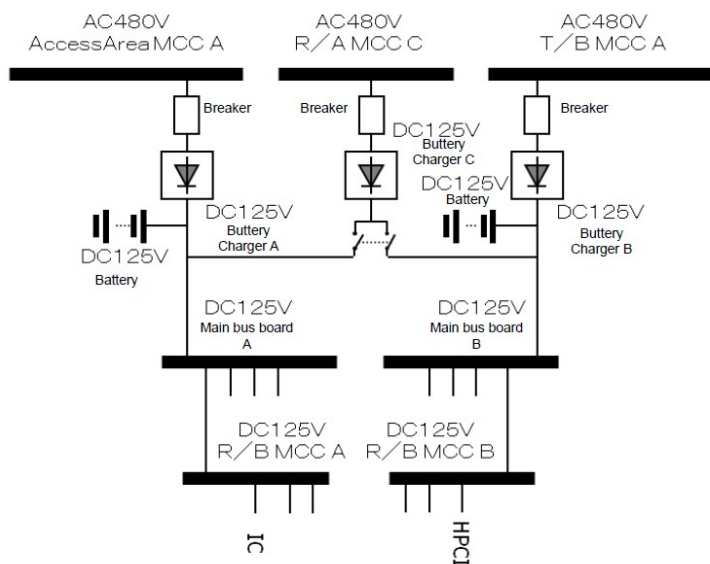
Fig. 4-1 DC power supply system (Unit 1)

Das folgende Diagramm aus dem japanischen Regierungsbericht zeigt den Gleichstrom/Batterie-Anschluss von IC und HPCI:

Erstens verfügt Block 1 über einen sogenannten Isolation Condenser (IC), ein passives System, welches alleine mit den Naturkräften aus Dampfkondensation und Wärmekonvektion funktioniert. Aus heutiger Sicht (vgl. Kernenergieverordnung Art. 10, Abs. 1 Buchstabe i) sind solche passiven Systeme den aktiven (motorbetriebenen, Strom benötigenden) Systemen sogar vorzuziehen. Der Isolation Condenser hat batteriebetrieben auch funktioniert, bis andere Probleme auftraten.

Zweitens verfügt auch der Block 1 über eine dampfbetriebene Notkühlpumpe (Hochdruckkerneinspeisung, HPCI) welche ebenfalls über Batterie-Gleichstrom gesteuert funktioniert.

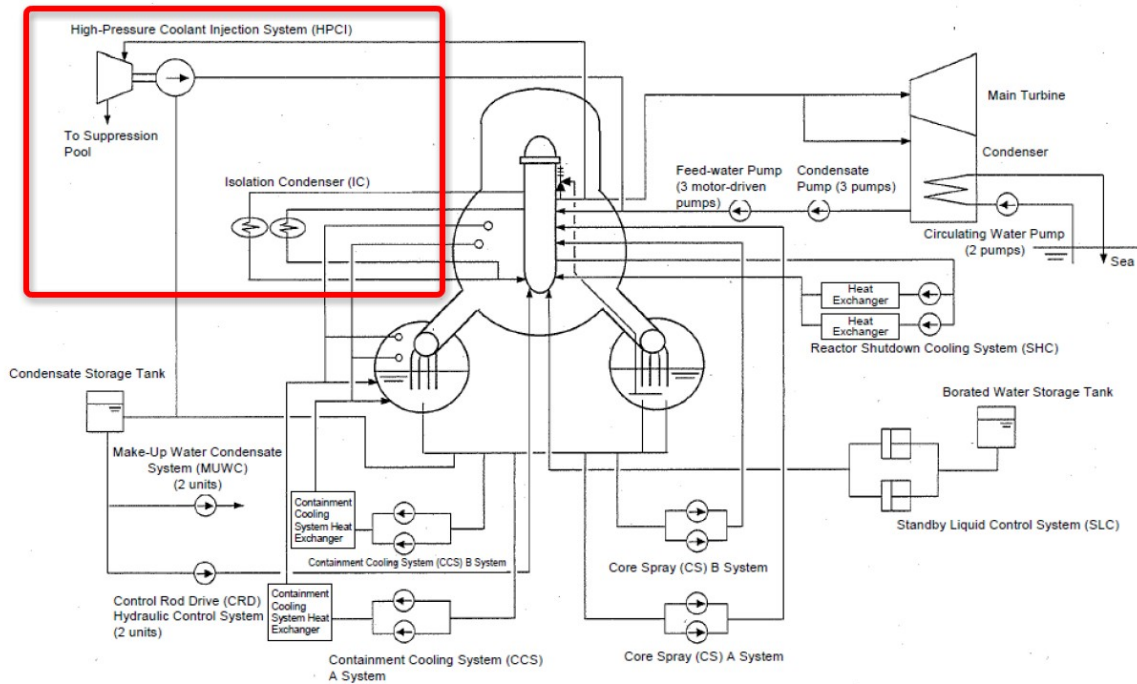
Fig. IV-2-1 System Structure Diagram of Fukushima Daiichi NPS Unit 1

Das folgende Diagramm zeigt die dampf- und batteriebetriebenen Kühlsysteme von Block 1 im System-Zusammenhang:

Fazit: entgegen der Aussage des ENSI verfügt der Block 1 sogar über zwei im Batteriebetrieb vorgesehene Kühlsysteme.

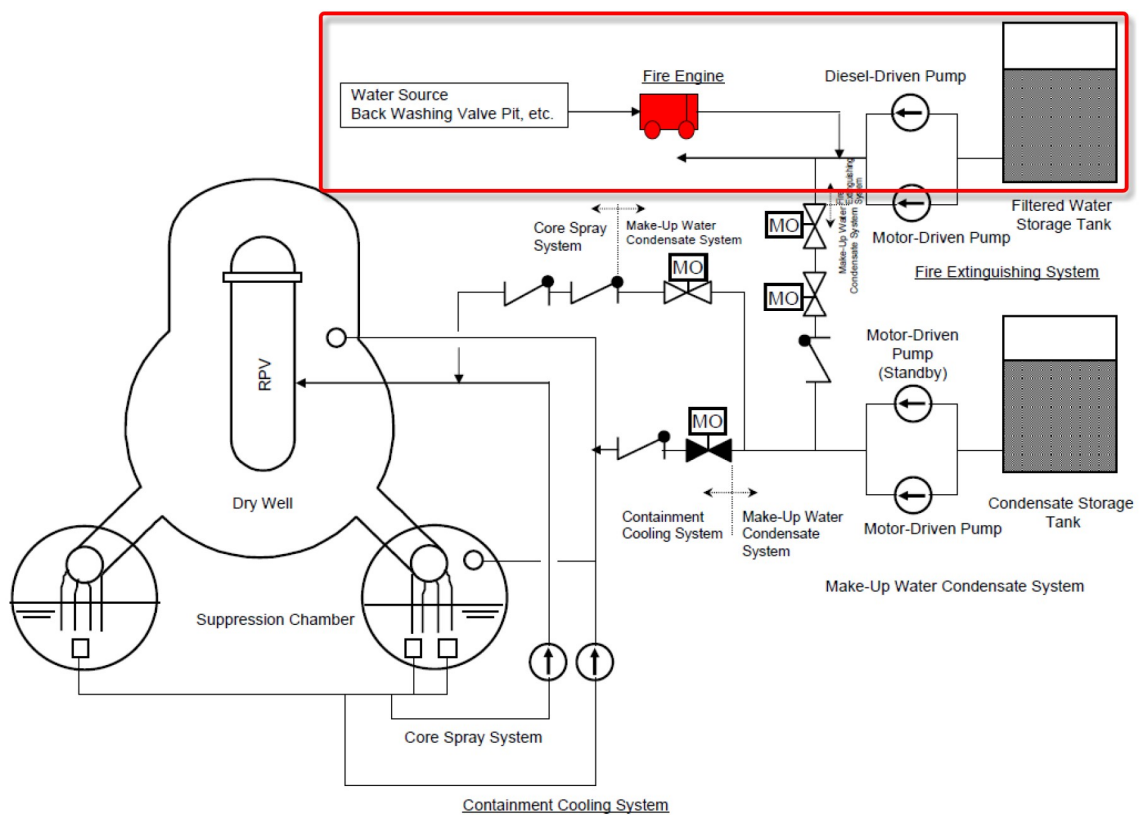
Figure IV-4-1 Conceptual Diagram of Alternative Water Injection Using Fire Engines

Alle Blöcke verfügen über fest installierte dieselbetriebene Pumpen. Diese Pumpe wurde in den Blöcken 1 und 3 auch eingesetzt, bis sie *unabhängig vom Tsunamieintreffen* zusammenbrachen. Später wurden Löschfahrzeugpumpen eingesetzt. Beide pumpten - wie auch in der Schweiz vorgesehen - Wasser über das Feuerlöschsystem ein¹⁶.
